应用热波成像技术检测飞机结构 隐蔽腐蚀的实验研究

Experimental Research on Thermal Wave Imaging
Inspection for Hidden Corrosion on Airframe

摘要: 利用热波成像技术, 对加速腐蚀试样和实际飞机结构腐蚀件进行了隐蔽腐蚀检测的实验研究。结果表明: 这一技术可以很好地检测出隐蔽腐蚀, 不受腐蚀产物残留与否以及表面漆层的影响, 对于剥层腐蚀特别有效; 该方法获得的腐蚀坑的图像细节丰富、直观易懂; 同时, 该技术能够检测胶接缝内部的缺胶和脱胶。

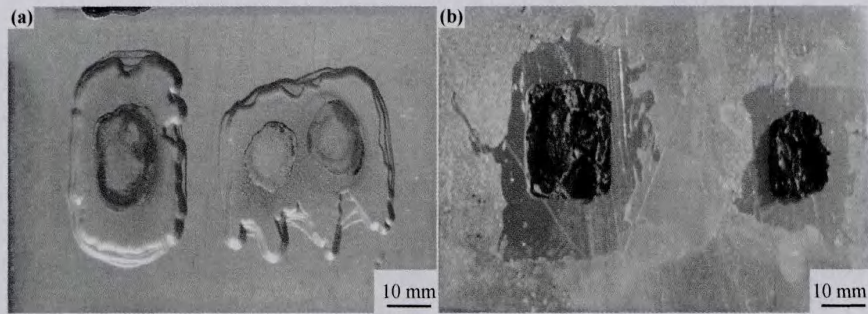
坑,或者用机加工方法在板材的一面制作圆形平底坑模拟腐蚀坑。通过选择不同的加速腐蚀方法可以让腐蚀坑中有腐蚀产物残留或没有腐蚀产物残留。图2为试样经加速腐蚀后的外观。图2(a)中两个腐蚀坑的深度分别为1.2mm和1.0mm,无腐蚀产物遗留。图2(b)中两个腐蚀坑的尺寸分别为18mm×17mm×0.75mm和12mm×11mm×0.70mm,有腐蚀产物遗留。为增加铝合金板对加热光的热吸收,检测前在所有裸金属板的前表面刷涂临时性黑色涂料以增加热能吸收率。

图2 加速腐蚀后的试样外观 (a)无腐蚀产物遗留;(b)有腐蚀产物遗留

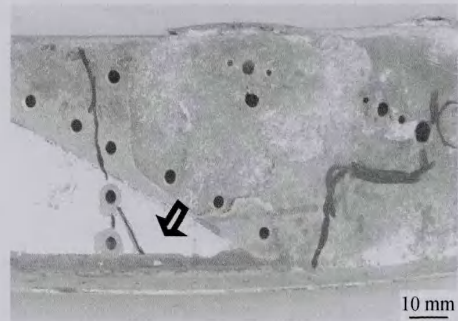
为研究该技术对真实飞机结构件腐蚀的检测,选取了某飞机的一件结构件。该结构件为铝合金板,2mm厚,板的两面都带有原始的绿色底漆和白色面漆。板的背面发生了严重腐蚀(图4),但前表面则基本完好。用闪光灯对该件进行脉冲加热时直接照射在原始漆层上。

图4 某飞机铝合金结构件背面的严重腐蚀

图7(a)为对图4所示的真实飞机结构件的检测结果,为未经处理的原始图像中的最佳帧。腐蚀坑的轮廓清晰可见,腐蚀坑的灰度呈现不同的层次,反映出不同的腐蚀深度。对比图4和图7(a),可以发现热波成像检测出的腐蚀坑的横向尺寸大于图4中目视所见的腐蚀坑,其原因在于铝合金板材发生了剥层腐蚀,用细丝探试,材料分层从目视可见的腐蚀坑边界沿图4中的箭头方向向左下方至少推进了13mm。因此热波成像检测出的腐蚀坑尺寸比目视可见的腐蚀坑更真实,反映出了这一技术相比于目视检查的优势。

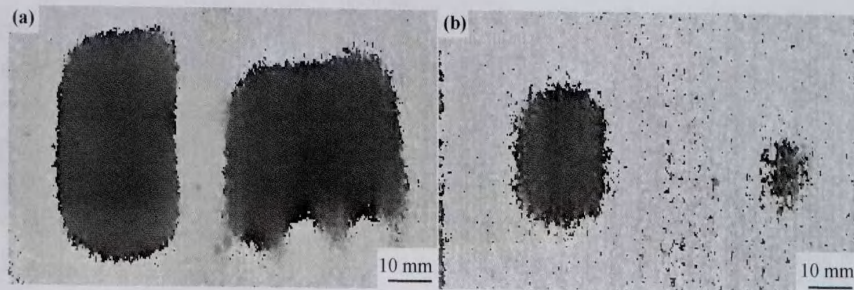
理^[9]。无论有无腐蚀产物残留,腐蚀坑都清晰可见,并且基本反映了腐蚀坑的原始轮廓。由此可以推定,可

图5 对图2中的腐蚀坑的检测结果图像 (a)无腐蚀产物遗留;(b)有腐蚀产物遗留

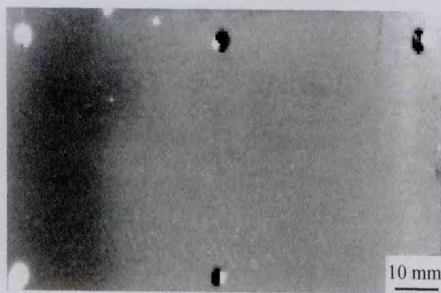
图6为图3中的胶接组件的检测结果,为未经处理原始图像序列中的最佳帧。图像的右部为脱胶区,与左部的正常胶接区在灰度上有明显的区别。脱胶意味着组件前板的背面是空气,与缺胶相当,因此图6右部(脱胶)和中部(缺胶)无区别。从组件的背面进行检测,结果图像的左右两端都显示良好的胶接,而中部的缺胶区则显示明显的灰度差异,表明图3所示组件后板的左右两端都是良好胶结。为了确认胶接组件内部

图6 图3中的胶接组件的检测结果图像

的胶接状况,实验后将组件分解开,发现热波成像技术对缺胶、脱胶的检测结果与实际相符,且图6胶接区(左部)/缺胶区(中部)分界线的形状符合实际情况。

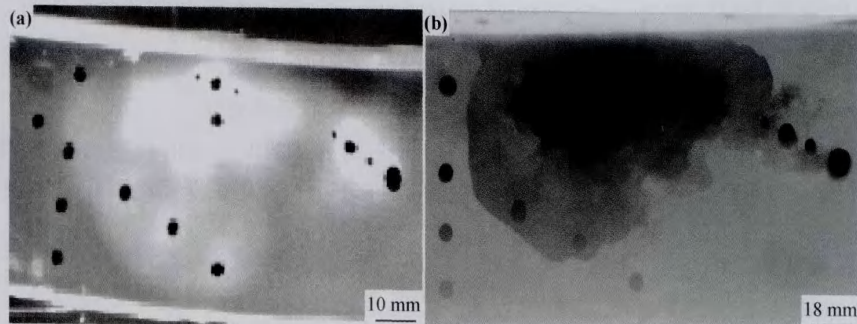
图4中的黑色线条为通过超声波测厚标记出的腐蚀坑边界,图7(b)为其X射线照相检测的结果。将热波成像的检测结果(图7(a))与这两种技术的检测结果比较,可以看出它们的结果基本一致,但热波成像技术比另两种技术的检测效率高很多;反映的腐蚀坑深

图7 对图4所示真实飞机结构件的检测结果 (a)热波成像;(b)X射线照相检测

度层次更加丰富;相比于X射线照相检测,对没有明显材料损耗的剥层腐蚀更加敏感。

实验结果表明,无论腐蚀坑中有无腐蚀产物残留,热波成像技术都能够很好地检测腐蚀坑。通常材料的腐蚀区与完好材料之间没有截然分明的边界,热波成像反映的是一个等效的、渐变的边界,如图7(a)所示,小于实际腐蚀区的尺寸。热在缺陷附近横向传播分量使得检测到的腐蚀区的横向尺寸更加缩小。热图像显示出的结构细节,如图7(a)中的铆钉孔的间距,有助于人们对腐蚀坑的横向尺寸做出判断。

由于热波成像使用的是红外视频摄像机,检测结果图像是时间轴上的图像序列。图7(a)是开始记录后0.2s时的图像,是反映腐蚀情况的最佳帧。早期的结果图像,比如0.017s的图像主要反映表面或浅表层的信息。图像反映了背面严重腐蚀几乎穿孔的微小腐蚀区、前表面漆层差异(颜色、厚度、致密性、漆层叠
