喷丸对波音737CL飞机龙骨梁 腐蚀行为的影响

Effect of Flap Peen on Corrosion of Boeing 737CL Keel Beam

西北工业大学航空学院 黄昌龙
广州民航职业技术学院

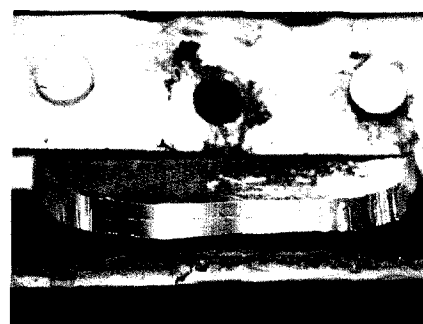
腐蚀的进一步扩展,最终转化为沿龙骨梁下缘条厚度中间层平面迅速扩展的开裂状腐蚀形态,如图 2 所示。

图2 缘条厚度中间层开裂腐蚀形貌

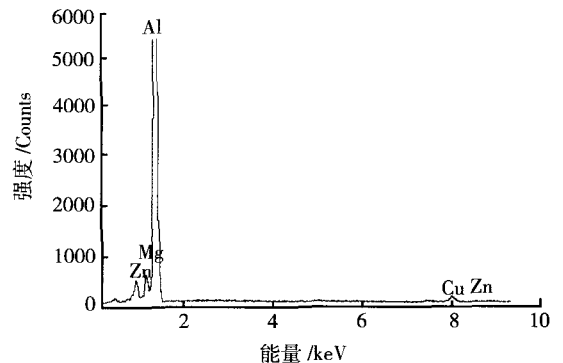
图5 样本材料能谱曲线

龙骨梁下缘条样本材料能谱分析结果如图5所示。表2为样本材料各主要元素质量百分比与7150铝合金材料各元素质量百分比数据^[6]。对比结果显示:龙骨梁下缘条样本中主要合金元素Zn、Mg、Cu含量与7150近似,但存在Zn、Cu略高、Mg略低现象。这应该是由铝合金材料中化学元素分布不可避免地存在不均匀性,而X射线能谱仪分析结果只能反映所测样本微区成分含量。由于X射线能谱仪不易准确测量出含量低于1%的元素,因此X射线能谱分析结果,证实波音737CL机队龙骨梁下缘条样本材料为7150铝合金。

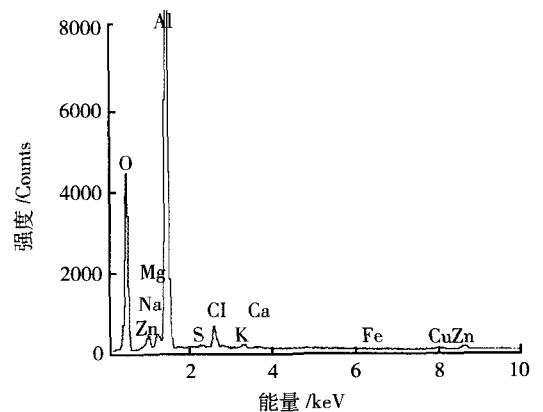
图6 样本腐蚀产物能谱曲线

图6为采用X射线能谱仪对龙骨梁下缘条样本腐蚀产物的能谱分析结果。对比图5龙骨梁下缘条样本材料能谱曲线,结果显示:龙骨梁下缘条剥蚀产物中存在较高的Cl、Na和O元素能量峰,此外还有S、K、Ca等其他元素能量峰。Cl、Na、O、S、K、Ca等非7150铝合金添加元素来源于飞机运营环境。腐蚀产物样本为运营基地位于海南岛的波音737CL机队龙骨梁下缘条。剥蚀产物Cl和Na元素能量峰较高,与海南岛海洋性盐雾环境相符,表明Cl⁻与龙骨梁下缘条腐蚀的形成和扩展关系密切。

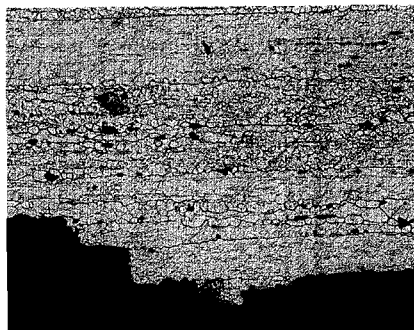
图7和图8对比显示:打磨修理后,未经喷丸处理的龙骨梁下缘条表层晶粒呈平行于结构表面拉长状分布、纵厚比较大,大量晶界直接暴露于结构表面。喷丸处理后,龙骨梁下缘条结构表面一定厚度范围内的拉长晶粒被大大细化,接近等轴晶粒。此外,2种龙骨梁下缘条样本厚度中间层拉长晶粒的纵厚比在整个截面中均为最大。

图7 未喷丸处理截面形貌

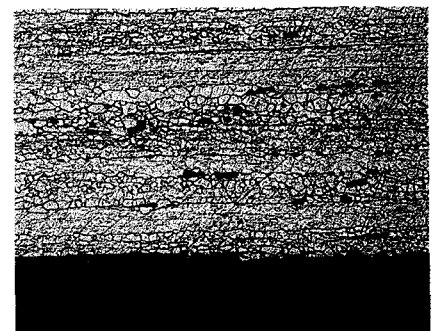
图8 喷丸处理后截面形貌

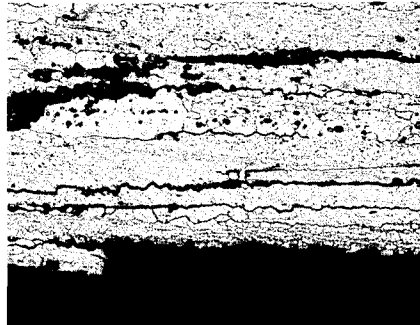
具有沿平行于结构表面的拉长晶粒平面层状分离形貌特征(见图10)。SEM观察结果表明龙骨梁下缘条表面分层状腐蚀为剥蚀。

图10 浸蚀后断口特征
